FLASH GEMER - MERCREDI 21 MAI 2014

CORROSION MICROBIENNE D'UN ECHANGEUR INOX

Unité d'hydrodésulfuration, Raffinerie de Normandie

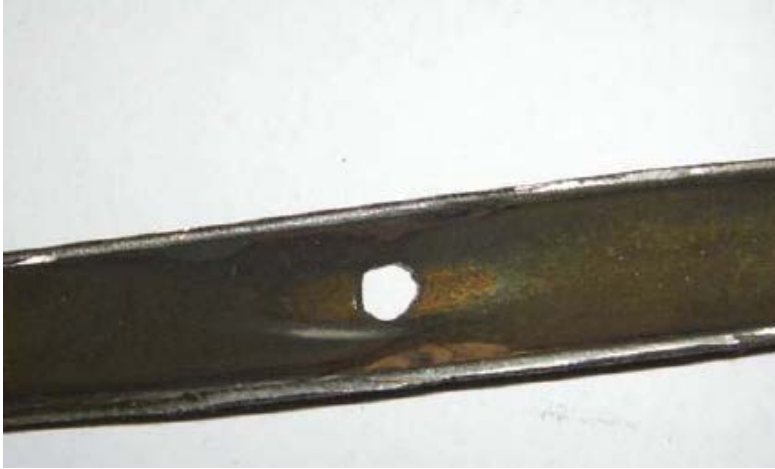
Figure 1 : Vue macro, percement tube en interne

- Percements observés sur plusieurs tubes du faisceau, depuis l'intérieur des tubes
- Présence de dépôts jaunâtres en interne autour du percement avec effet de bord franc
- Attaque également côté externe des tubes, sans formation de cratères

- Hypothèse : corrosion par des bactéries sulfato-réductrices (BSR) lors du test hydraulique avec une eau contaminée
- Les BSR sont des micro-organismes qui transforment les sulfates en sulfure qui génèrent ensuite une corrosion acide selon le mécanisme schématisé ci dessous

- Conséquences:
 - Remise en service reportée de 15 jours
 - Retubage du faisceau avec de l'acier carbone et approvisionnement d'un faisceau en inox 321
 - Extensions des CND (US + radio) aux tuyauteries proches de la pompe
 - Nouveaux tests à l'azote d'étanchéité des échangeurs de chaleur potentiellement soumis à cette même attaque

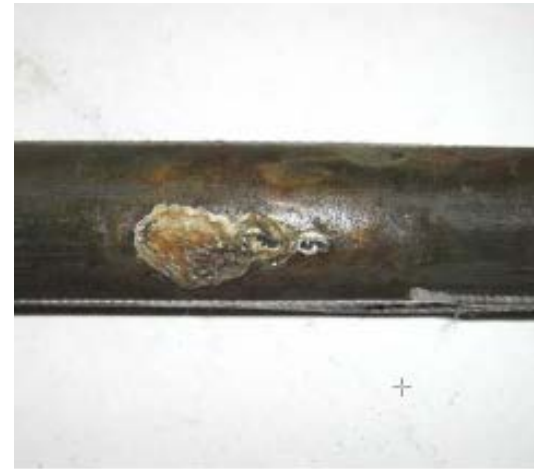
Figure 2 : Vue macro d'un tube en externe

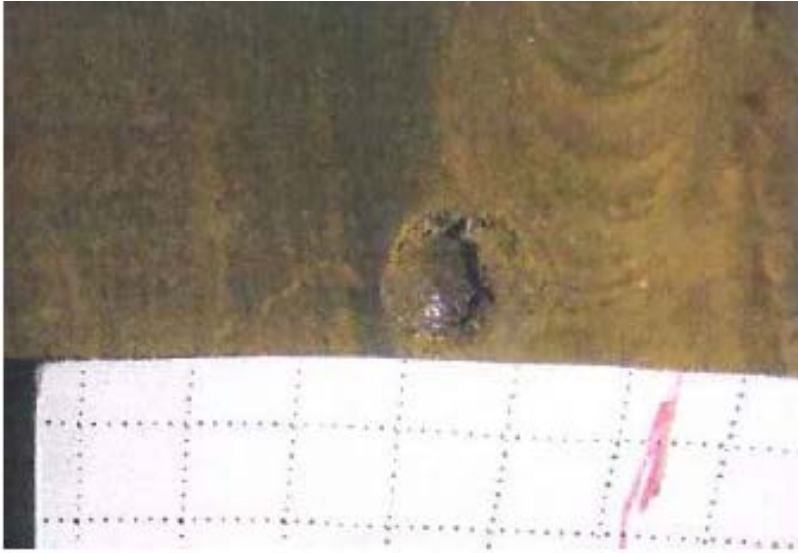
Figure 3 : cratère en paroi interne boîte

- Présence de dégradations importante en interne, cratères, crevasses, diamètre jusqu'à 6mm, profondeur 2 mm

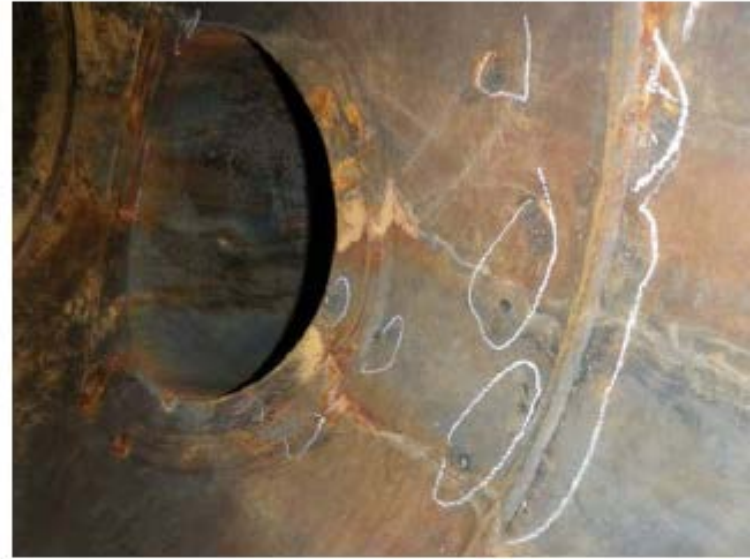
Figure 4 : zones avec dégradation interne boîte

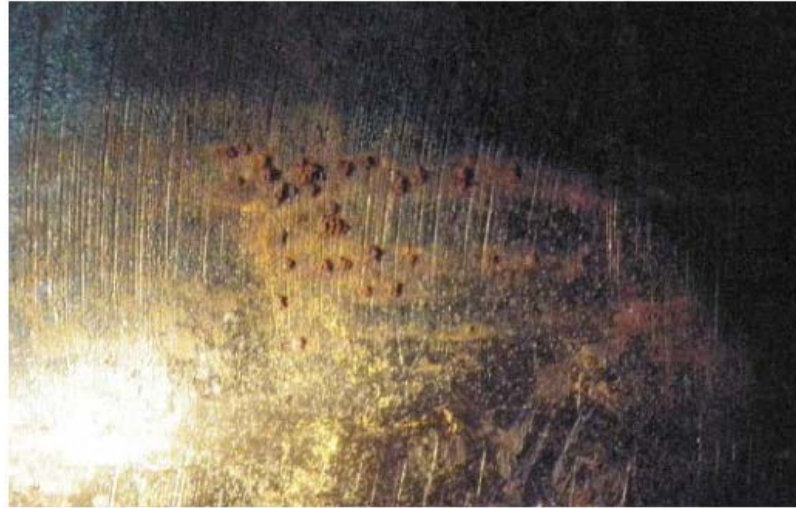
Figure 5 : dégradation en interne calandre

- Dégradations moins prononcées que côté boîte et faisceau
- Présence de dépôts rougeâtres, jaunâtres, particulièrement dans les zones de forte rugosité
